Iseo, 25 Giugno 2009

Oggetto: Il sole ti da una mano..... Rilevatore velocità a Pilzone.

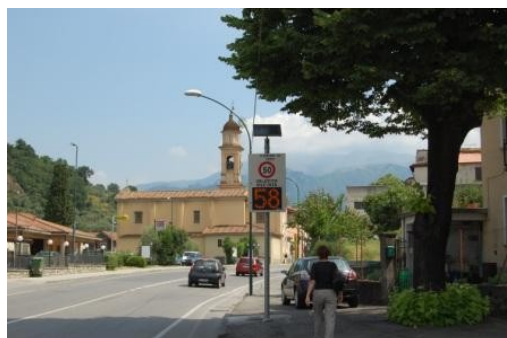
Torniamo ora al rilevatore di Pilzone, già precedentemente avevo segnalato che questo funziona una volta sì e quattro no, ma osservando meglio la situazione questo è naturale. Lo schermo che visualizza la velocità è alimentato da un piccolo pannello fotovoltaico, notoriamente, e anche chi non ha fatto studi specifici sa' che affinché lo stesso abbia un rendimento ottimale non devono influire sullo stesso zone d'ombra. Guardando meglio, non si comprende per quale motivo su un rettilineo che non ha ostacoli il pannello fotovoltaico è stato posizionato all'ombra di un taglio ad alto fusto. Complimenti!!!!

Considerato che a Pilzone si stanno operando dei lavori per rallentare il traffico sull' ex SS510, suggerisco di effettuare lo spostamento del pannello fotovoltaico in luogo più consono
